## Augsnes apstrādes sistēmas „Kelly” regulēšana uz lauka

Sīkāku informāciju par augstuma regulēšanu skatīt lietotāja rokasgrāmatā. Šajos slaidos esošā informācija var palīdzēt novērst nevienmērīgu augsnes apstrādi uz lauka.

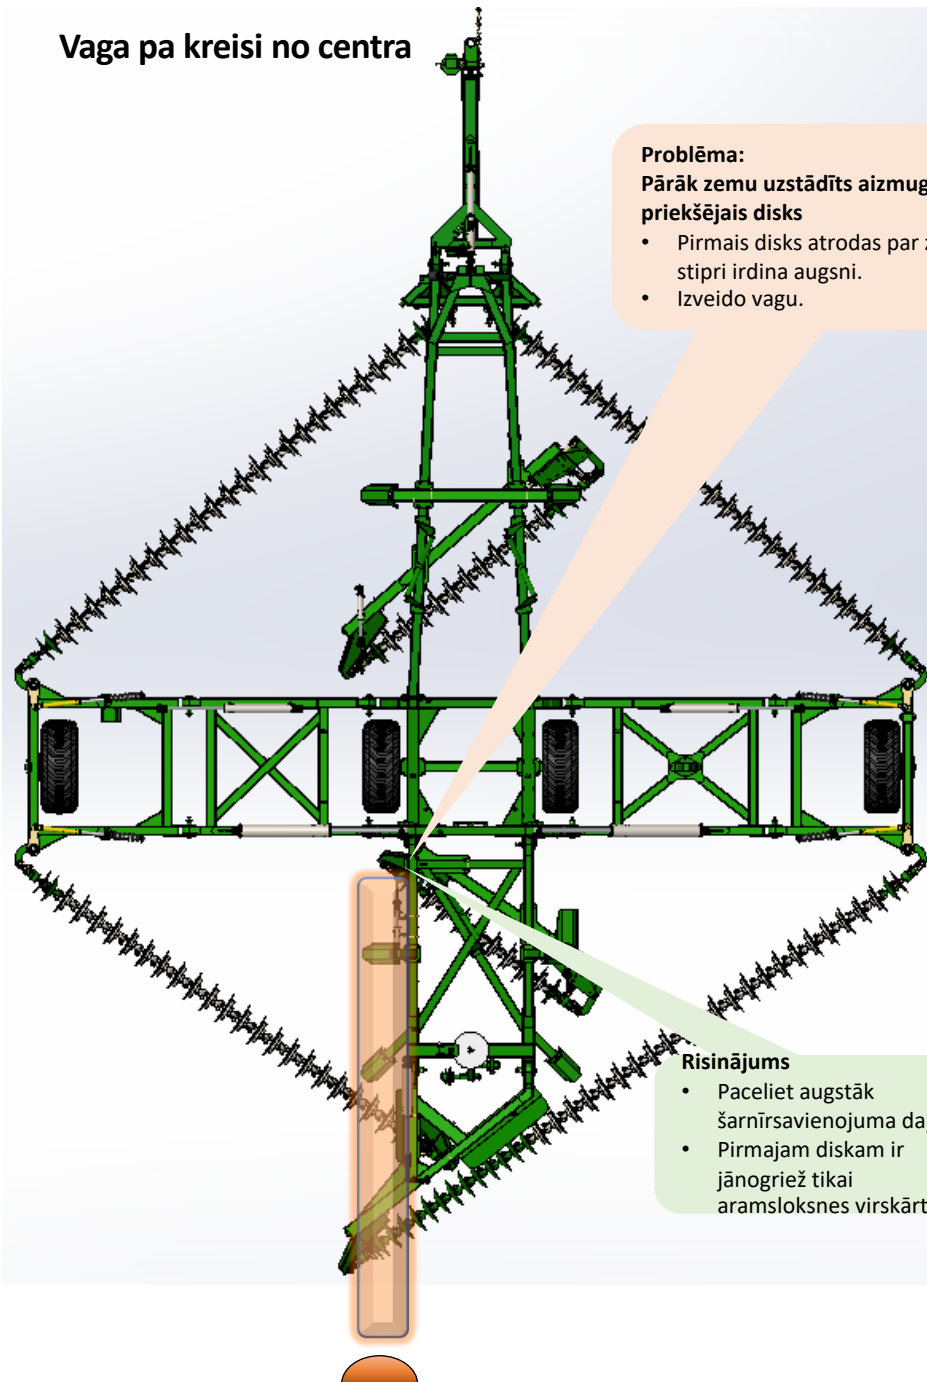
## Vaga pa kreisi no centra

**Problēma:**  
Pārāk zemu uzstādīts aizmugurējā moduļa priekšējais disks

- Pirmais disks atrodas par zemu, pārāk stipri irdina augsni.
- Izveido vugu.

### Risinājums

- Paceliet augstāk šarnīrsavienojuma daļu
- Pirmajam diskam ir jānogriež tikai aramsloksnes virskārta.

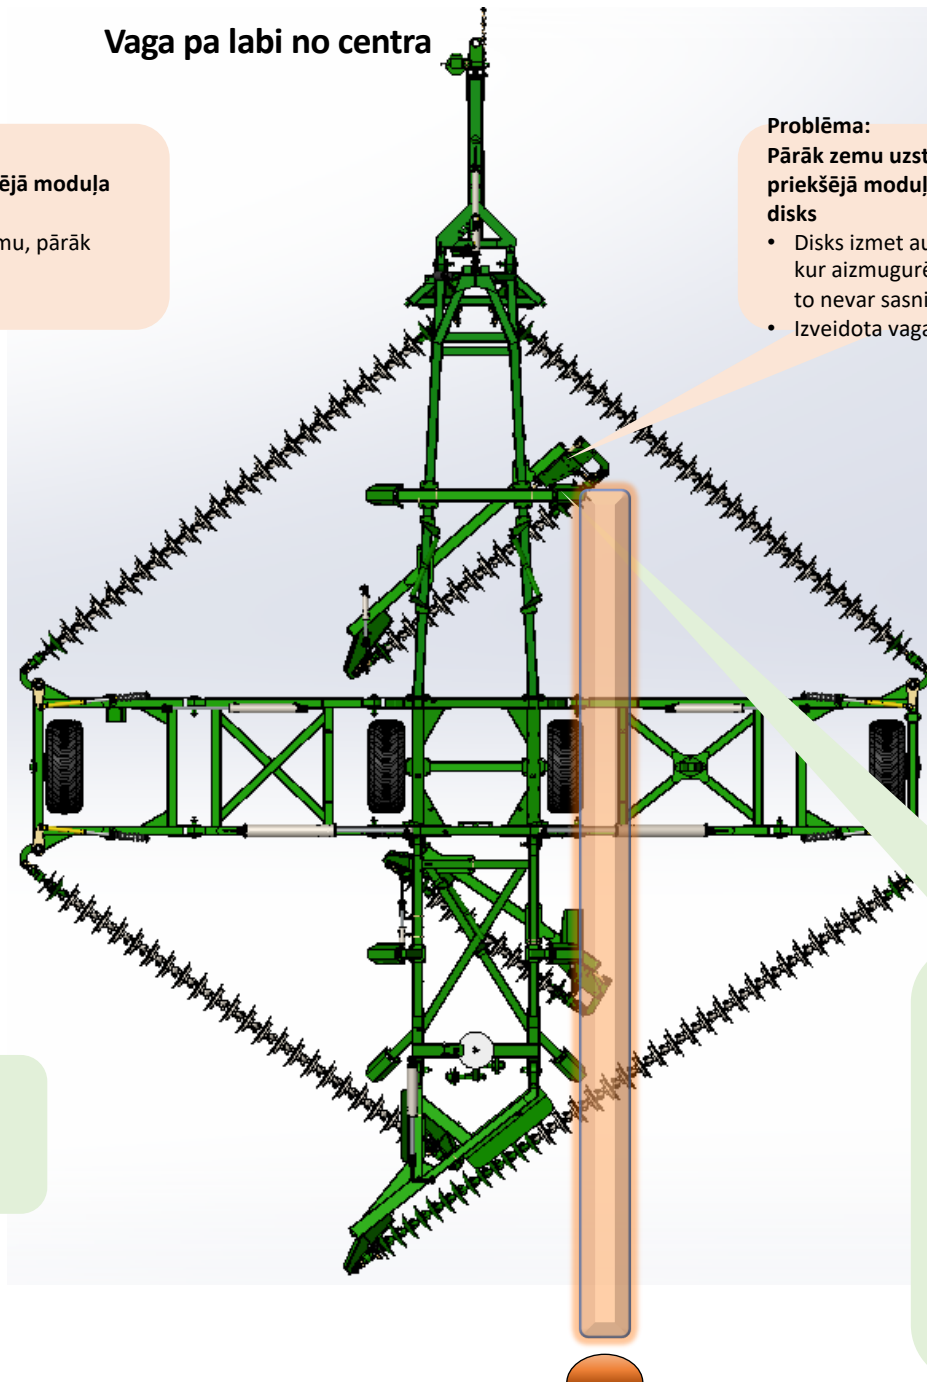
## Vaga pa labi no centra

**Problēma:**  
Pārāk zemu uzstādīts priekšējā moduļa priekšējais disks

- Disks izmet augsni vietā, kur aizmugurējais modulis to nevar sasniegt.
- Izveidota vaga.

### Risinājums

- Izmantojot regulēšanas ķēdi, paceliet augstāk šarnīrsavienojuma daļu.
- Pirmajam diskam ir jānogriež tikai aramsloksnes virskārta.
- Nodrošiniet pietiekamu pirmā diska pārklāšanos uz priekšējās ķēdes sekcijas.
- Pārliecinieties, vai aizmugurējā moduļa labajā pusē esošais disks saskaras ar zemi

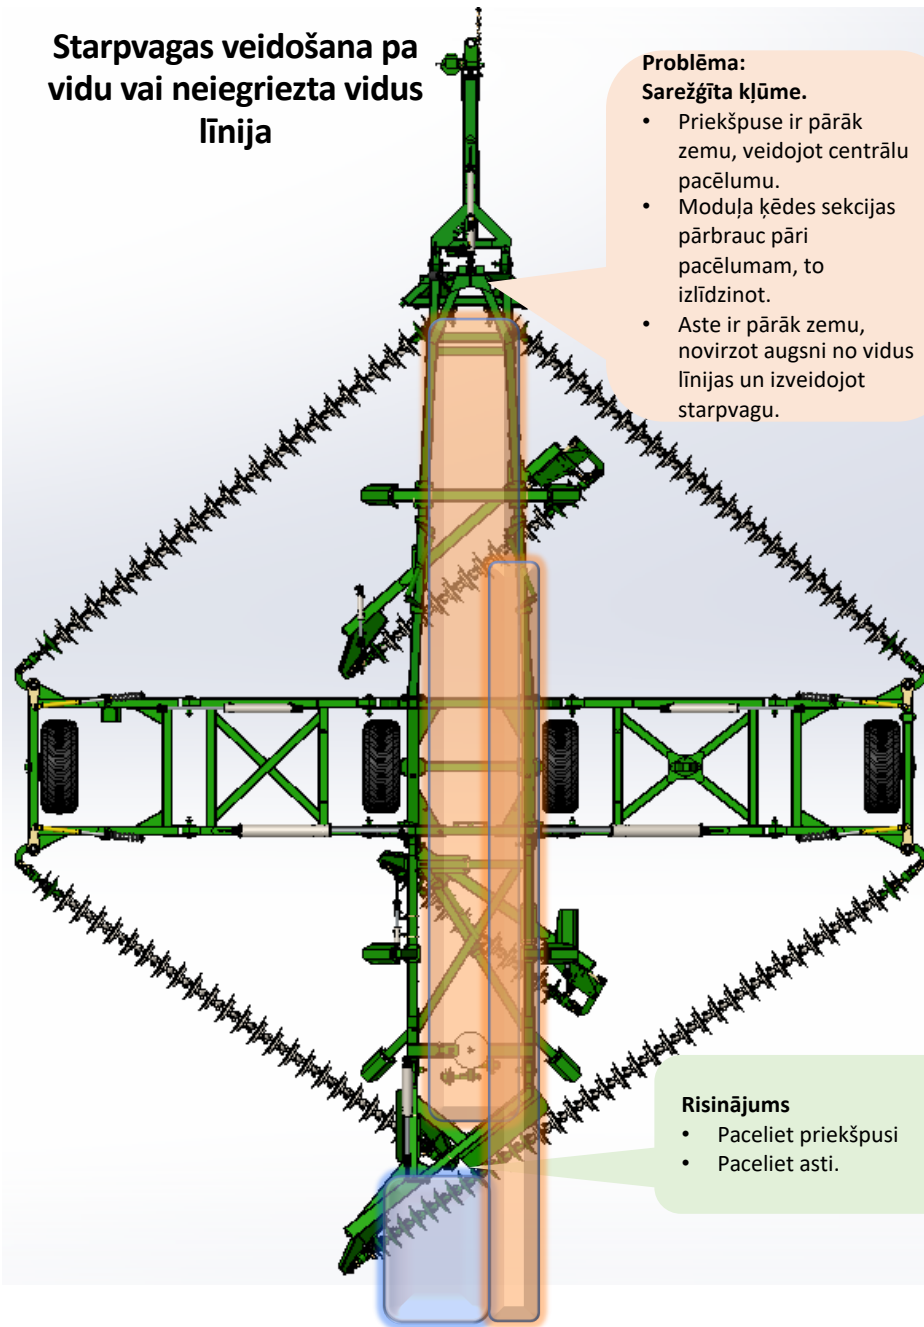
## Starpvagas veidošana pa vidu vai neiegriezta vidus līnija

### Problēma: Sarežģīta kļūme.

- Priekšpuse ir pārāk zemu, veidojot centrālu pacēlumu.
- Moduļa ķēdes sekcijas pārbrauc pāri pacēlumam, to izlīdzinot.
- Aste ir pārāk zemu, novirzot augsni no vidus līnijas un izveidojot starpvagu.

### Risinājums

- Paceliet priekšpusi
- Paceliet asti.

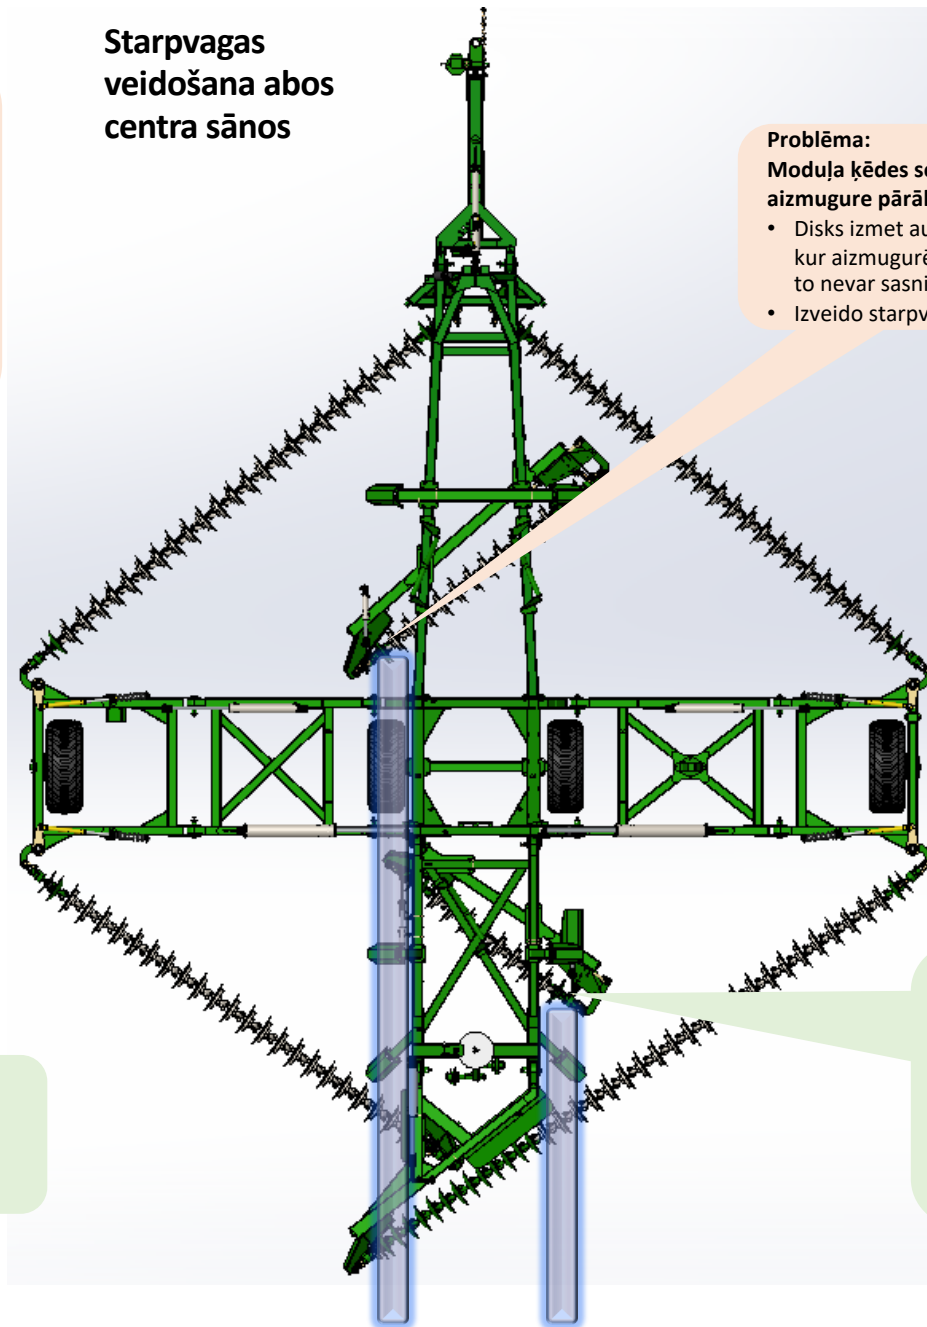
## Starpvagas veidošana abos centra sānos

### Problēma: Moduļa ķēdes sekcijas aizmugure pārāk zemu.

- Disks izmet augsni vietā, kur aizmugurējais modulis to nevar sasniegt.
- Izveido starpvagu.

### Risinājums

- Izmantojot regulēšanas ķēdi, paceliet augstāk šarnīrsavienojuma daļu.
- Pirmajam diskam ir jānogriež tikai aramsloksnes virskārta.
