KELLY

Augsnes apstrādes sistēmas „Kelly” regulēšana uz lauka

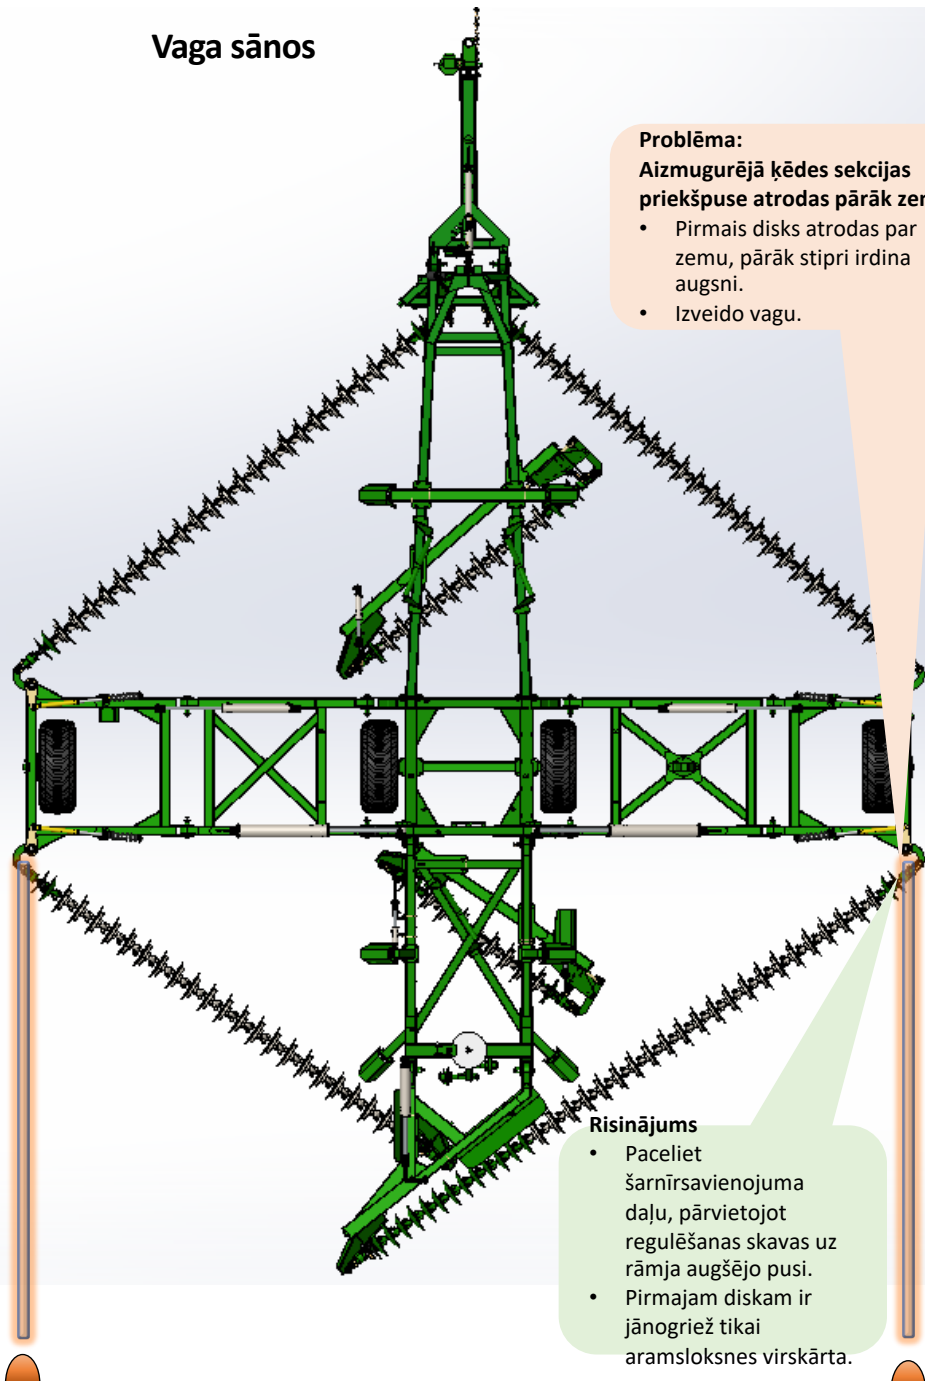
Vaga sānos

Skats no augšpuses

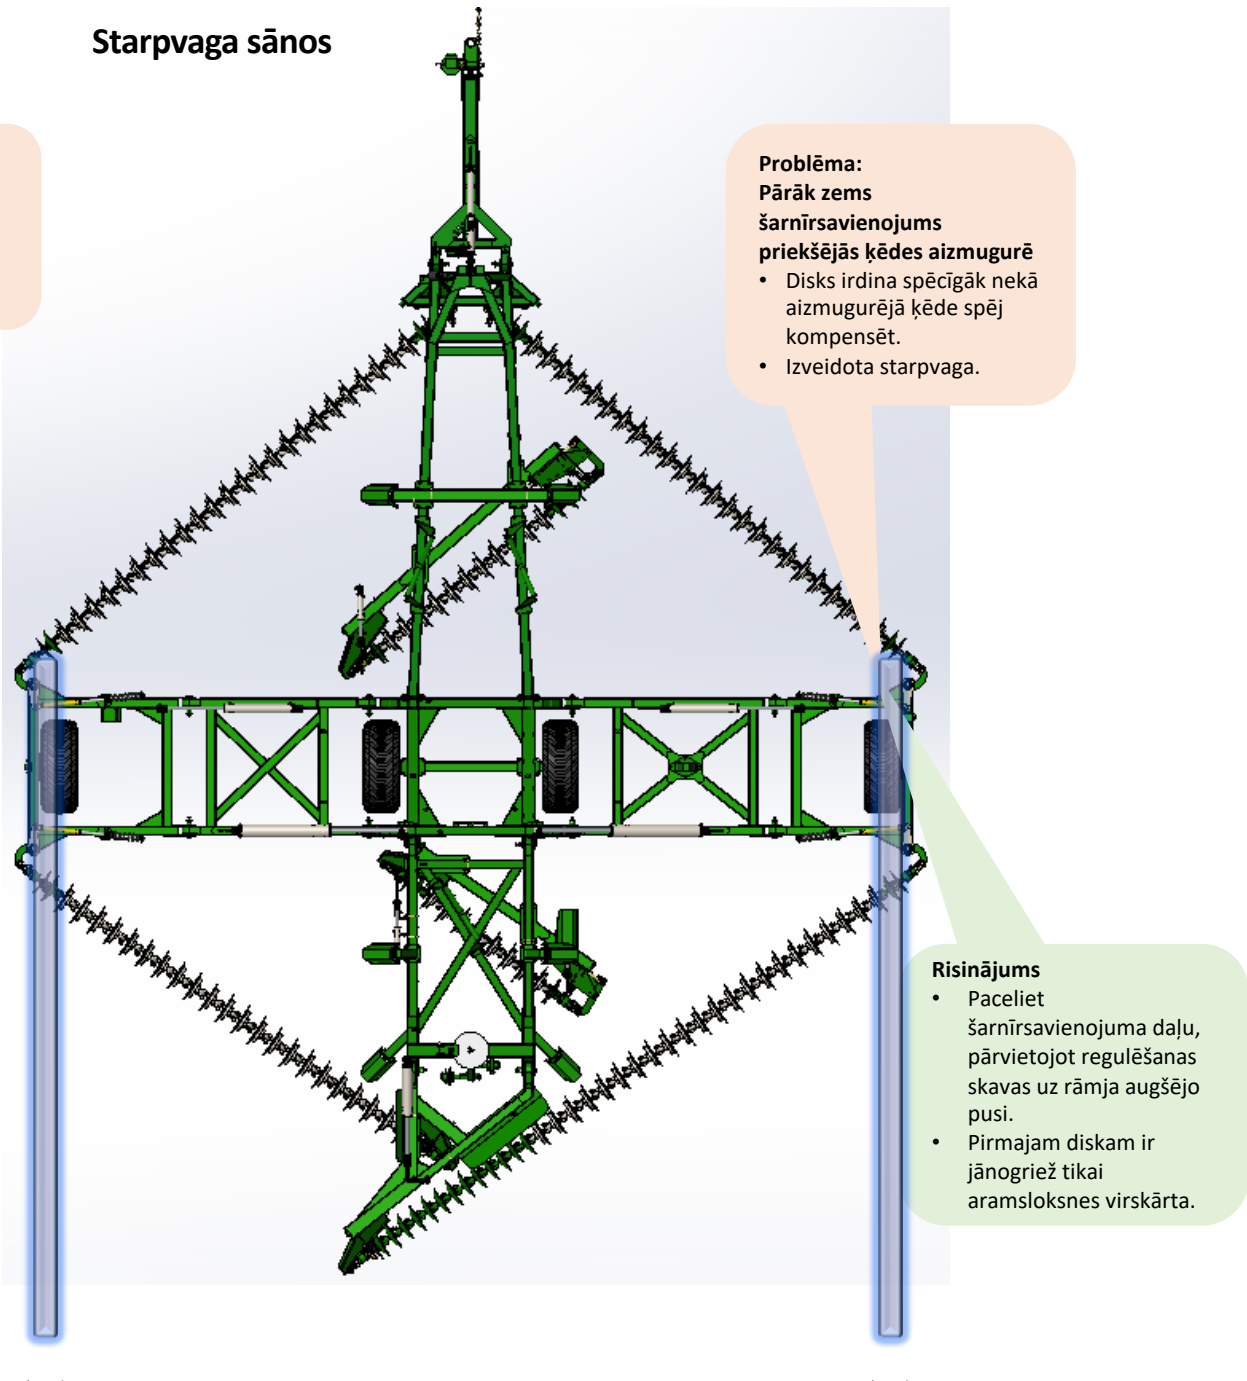
Starpvaga sānos

Skats no augšpuses

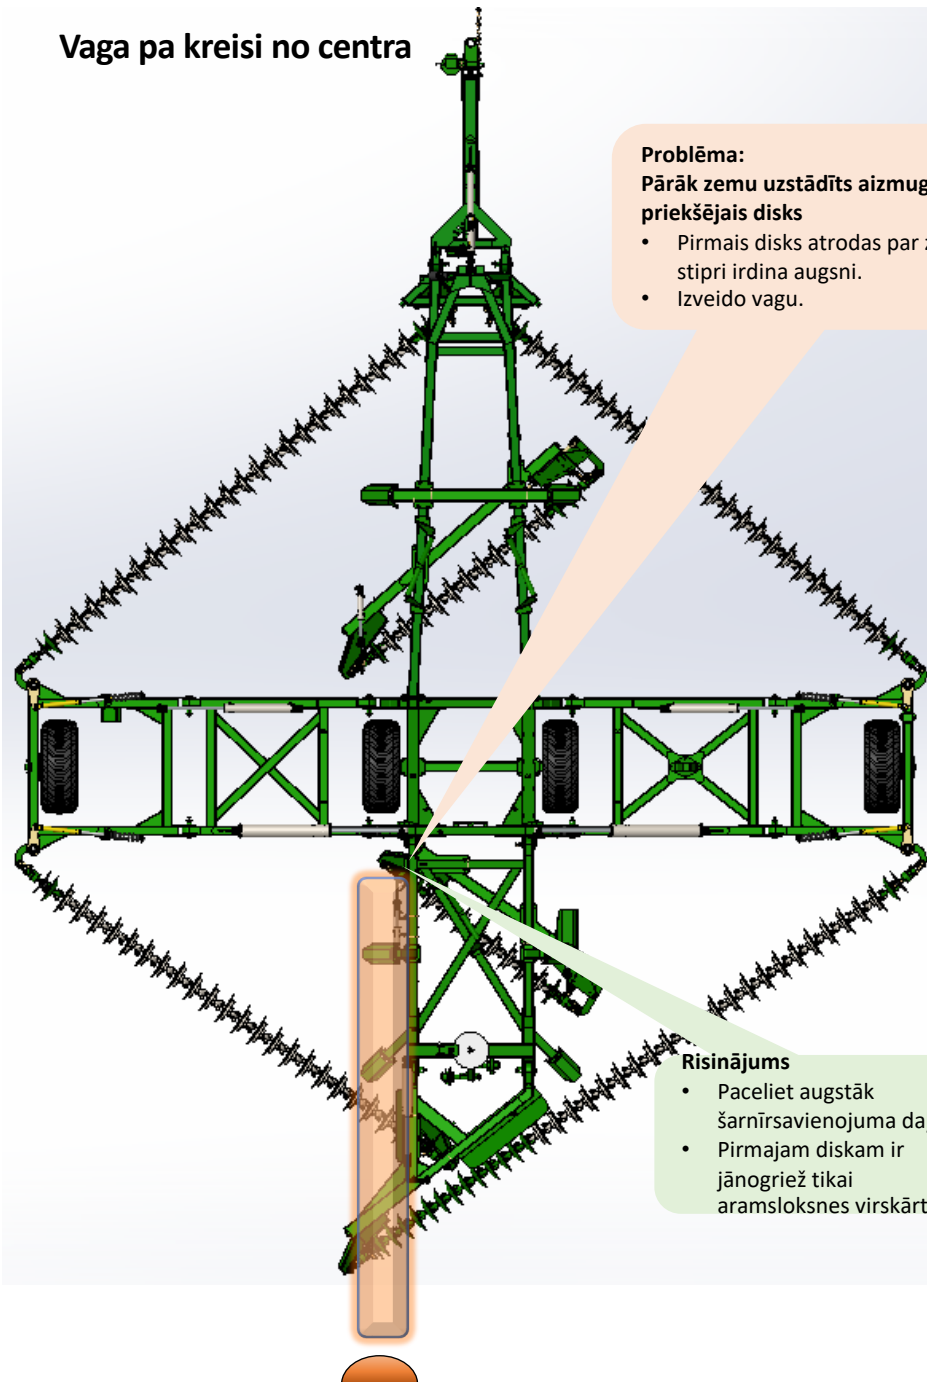
Vaga pa kreisi no centra

Problēma:

Pārāk zemu uzstādīts aizmugurējā moduļa priekšējais disks

- Pirmais disks atrodas par zemu, pārāk stipri irdina augsni.
- Izveido vāgu.

Risinājums

- Paceliet augstāk šarnīrsavienojuma daļu
- Pirmajam diskam ir jānogriež tikai aramsloksnes virskārta.

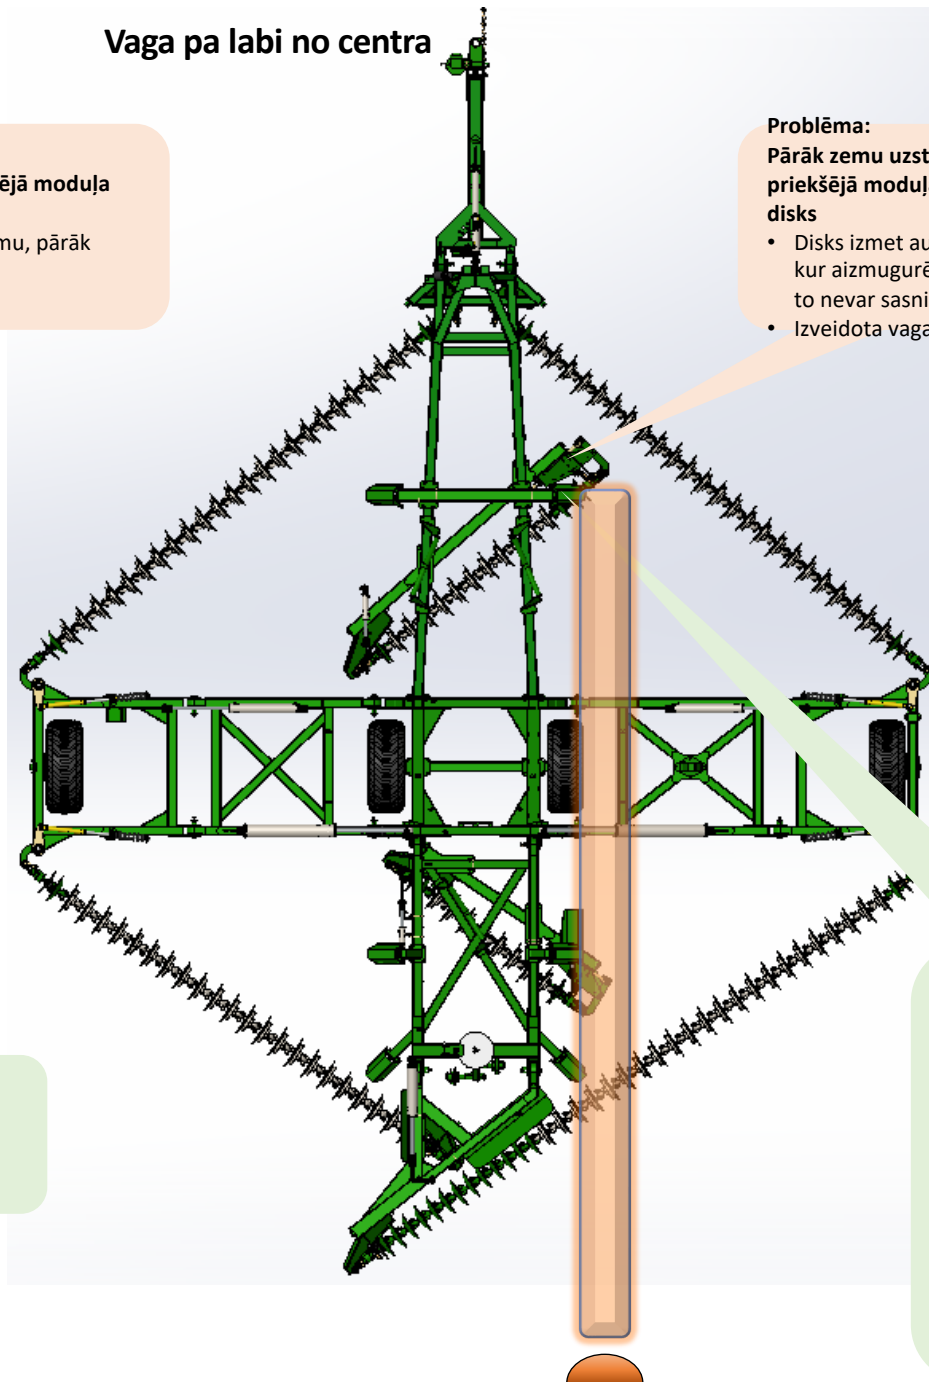
Vaga pa labi no centra

Problēma:

Pārāk zemu uzstādīts priekšējā moduļa priekšējais disks

- Disks izmet augsni vietā, kur aizmugurējais modulis to nevar sasniegt.
- Izveidota vāga.

Risinājums

- Izmantojot regulēšanas ķēdi, paceliet augstāk šarnīrsavienojuma daļu.
- Pirmajam diskam ir jānogriež tikai aramsloksnes virskārta.
- Nodrošiniet pietiekamu pirmā diska pārklāšanos uz priekšējās ķēdes sekcijas.
- Pārliecinieties, vai aizmugurējā moduļa labajā pusē esošais disks saskaras ar zemi

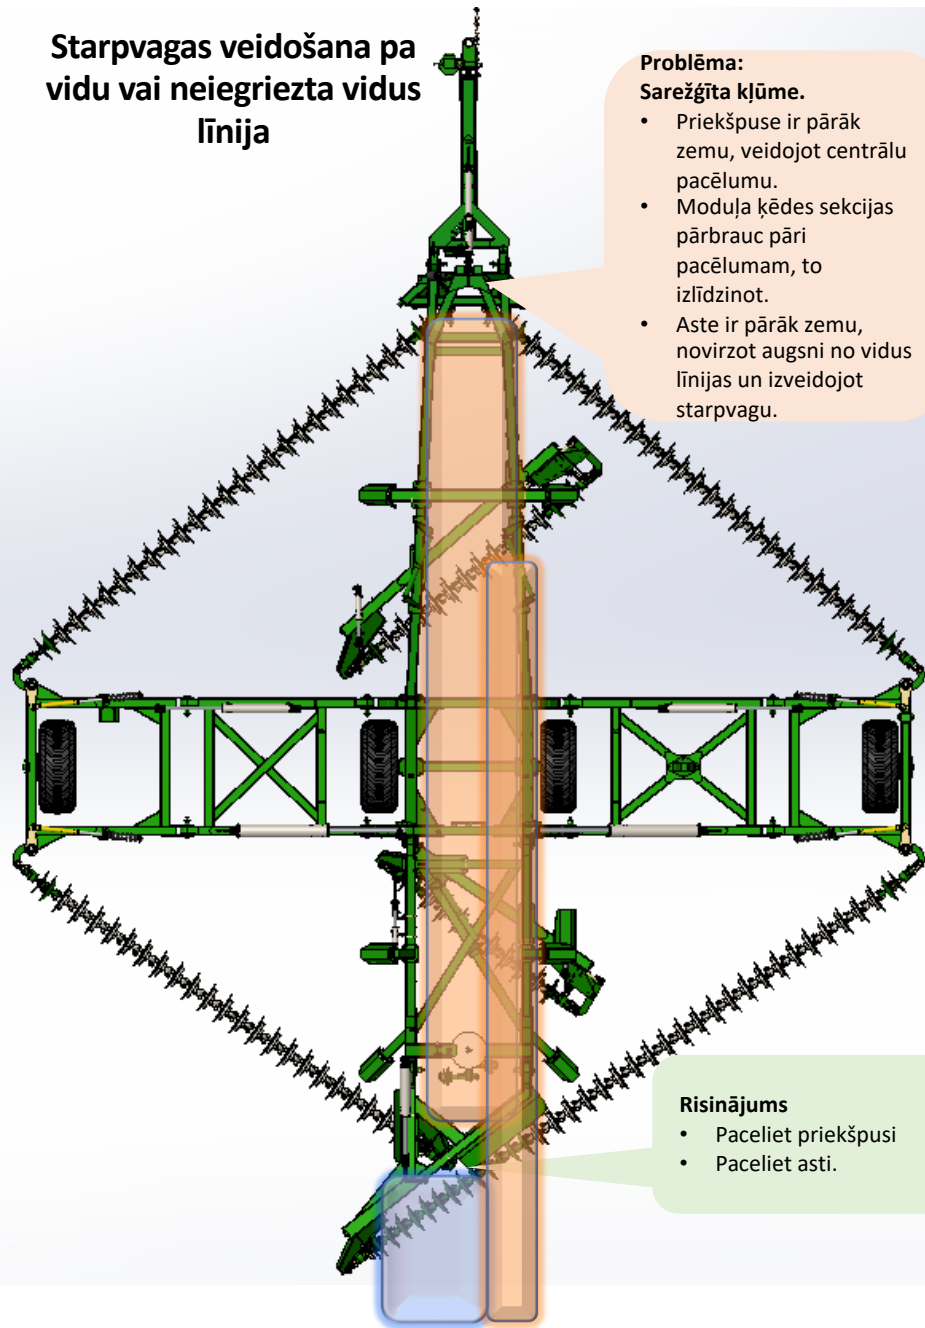
Starpvagas veidošana pa vidu vai neiegriezta vidus līnija

Problēma: Sarežģīta kļūme.

- Priekšpuse ir pārāk zemu, veidojot centrālu pacēlumu.
- Moduļa ķēdes sekcijas pārbrauc pāri pacēlumam, to izlīdzinot.
- Aste ir pārāk zemu, novirzot augsni no vidus līnijas un izveidojot starpvagu.

Risinājums

- Paceliet priekšpusi
- Paceliet asti.

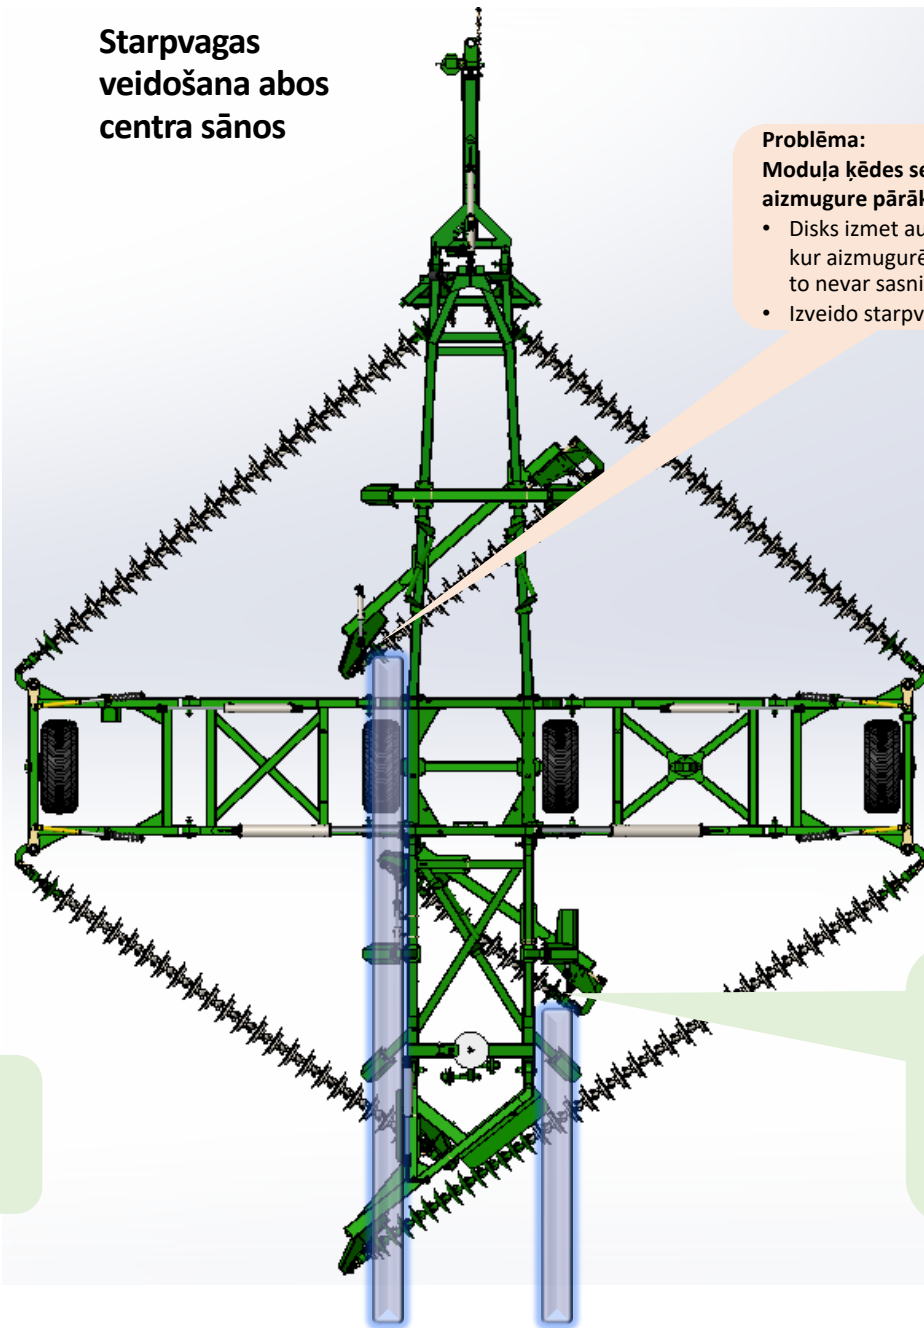
Starpvagas veidošana abos centra sānos

Problēma:

Moduļa ķēdes sekcijas aizmugure pārāk zemu.

- Diski izmet augsni vietā, kur aizmugurējais modulis to nevar sasniegt.
- Izveido starpvagu.

Risinājums

- Izmantojot regulēšanas ķēdi, paceliet augstāk šarnīrsavienojuma daļu.
- Pirmajam diskam ir jānogriež tikai aramsloksnes virskārta.
