Система обработки почвы Kelly Регулировка с учетом поверхности поля

Подробные сведения о регулировке высоты см. в руководстве оператора. Эти слайды содержат информацию, предназначенную для поиска и устранения проблем, связанных с неровной поверхностью поля.

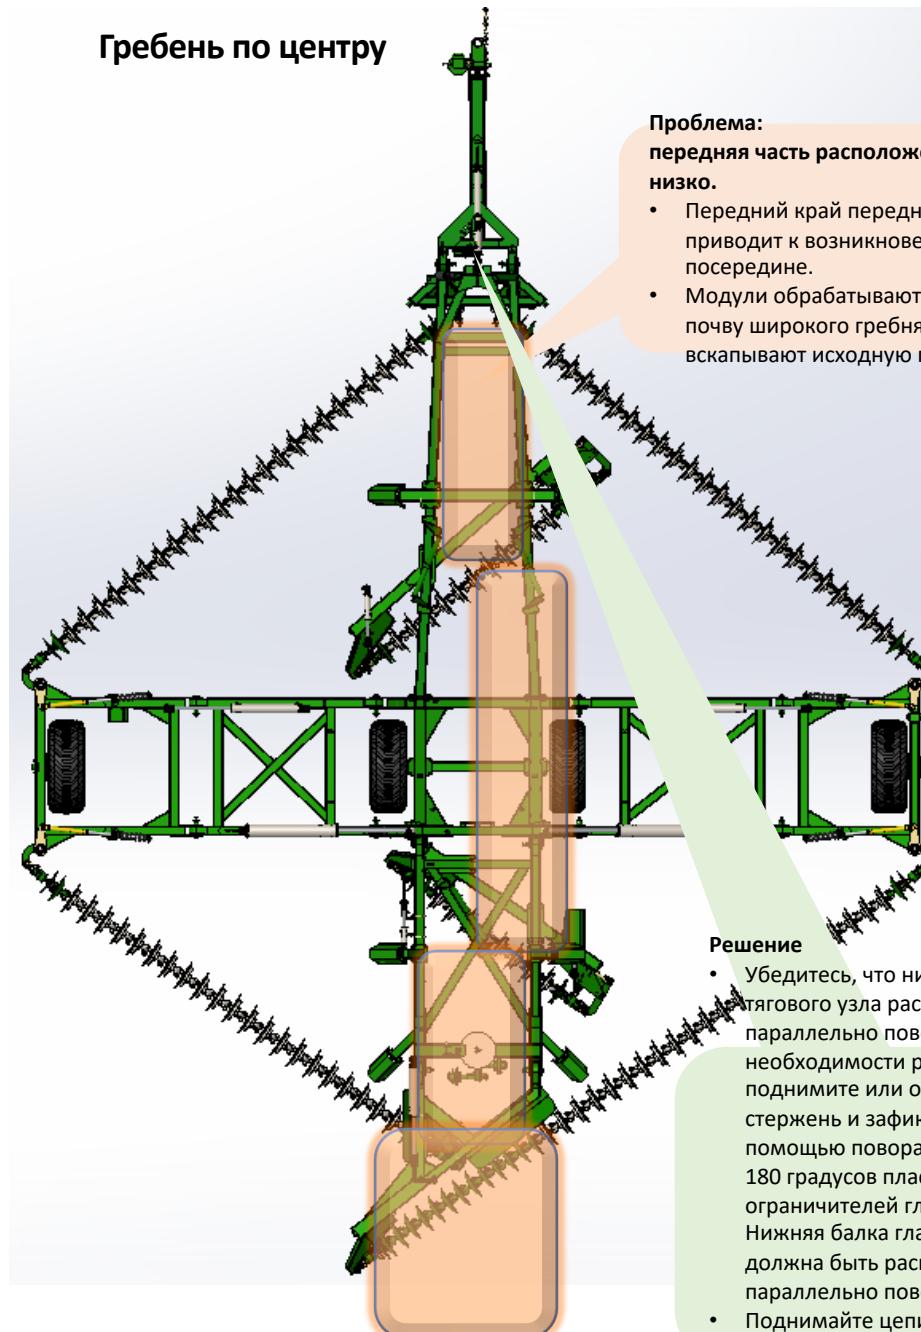
Гребень по центру

Проблема:

передняя часть расположена слишком низко.

- Передний край передних цепей приводит к возникновению гребня посередине.
- Модули обрабатывают разрыхленную почву широкого гребня, но не вскапывают исходную почву.

Гребень

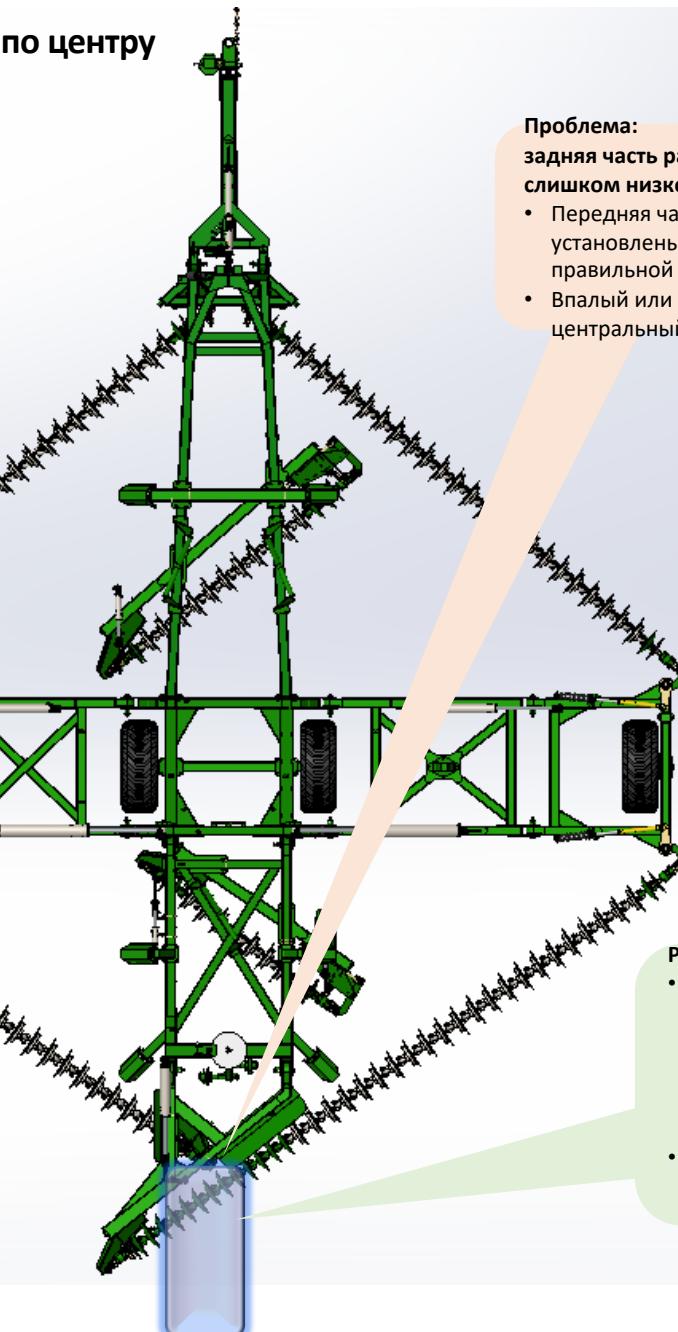
Борозда по центру

Проблема:

задняя часть расположена слишком низко

- Передняя часть и модули установлены на правильной высоте.
- Впадай или пустой центральный участок.

Борозда
