# KELLY

## Регулировка с учетом поверхности поля

Подробные сведения о регулировке высоты см. в руководстве оператора. Эти слайды содержат информацию, предназначенную для поиска и устранения проблем, связанных с неровной поверхностью поля.

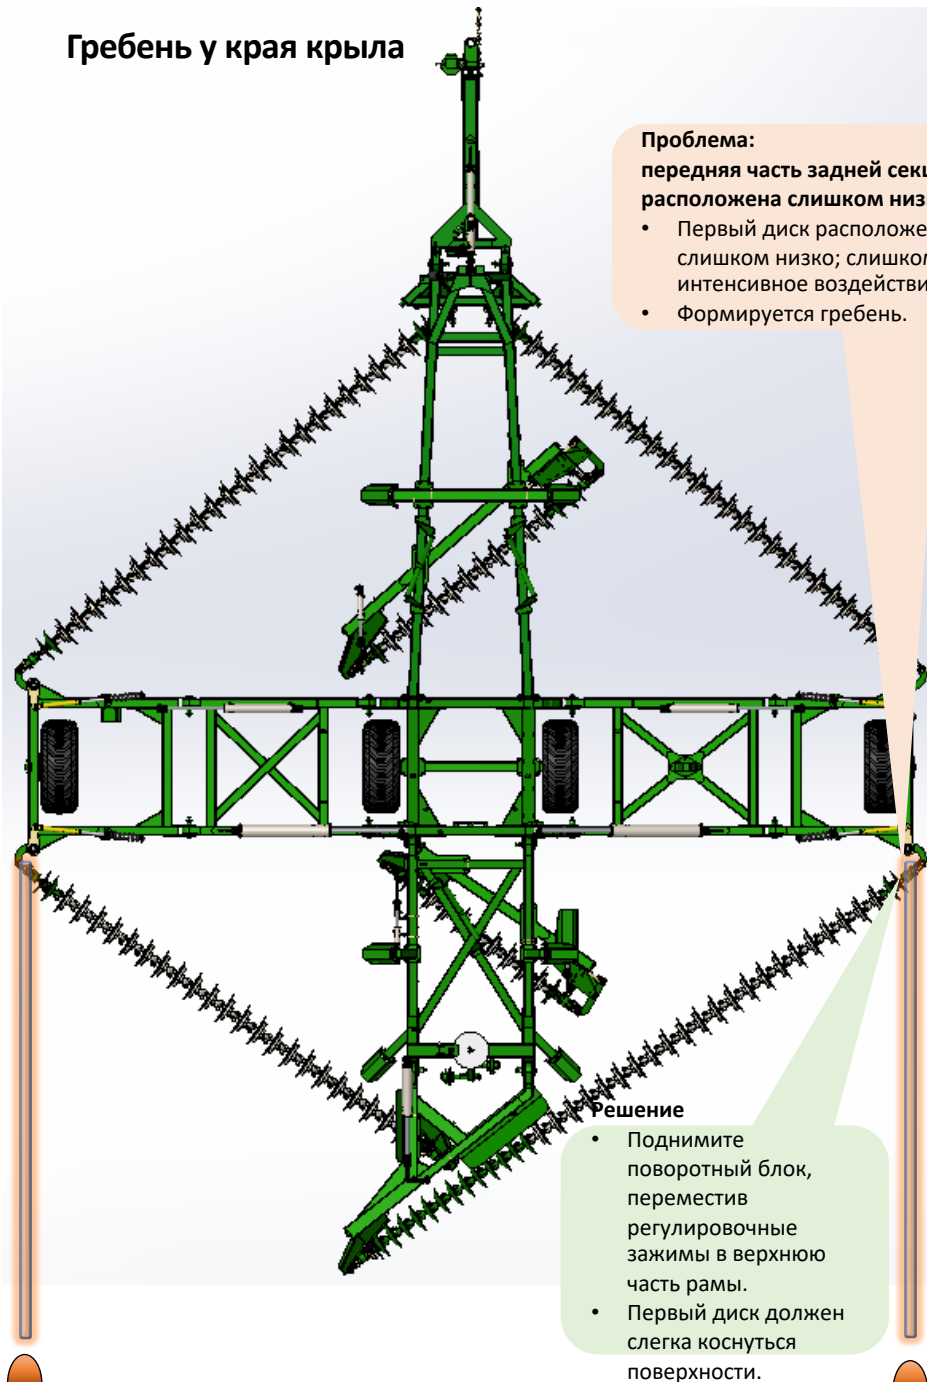
## Гребень у края крыла

**Проблема:**  
передняя часть задней секции  
расположена слишком низко.

- Первый диск расположен слишком низко; слишком интенсивное воздействие.
- Формируется гребень.

### Решение

- Поднимите поворотный блок, переместив регулировочные зажимы в верхнюю часть рамы.
- Первый диск должен слегка коснуться поверхности.

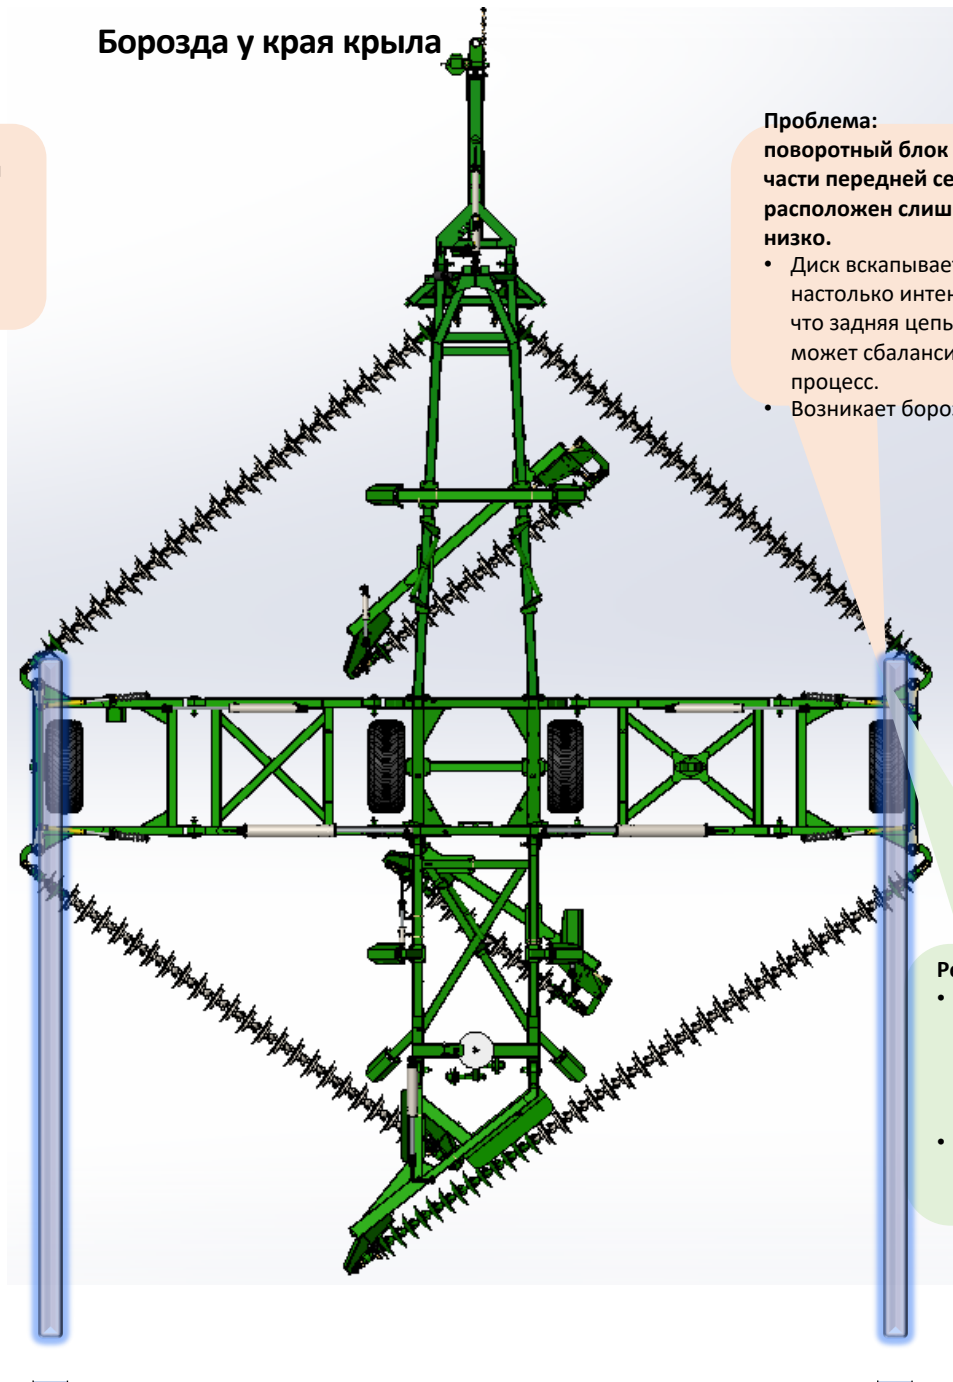
## Борозда у края крыла

**Проблема:**  
поворотный блок в задней  
части передней секции  
расположен слишком  
низко.

- Диск вскапывает настолько интенсивно, что задняя цепь не может сбалансировать процесс.
- Возникает борозда.

### Решение

- Поднимите поворотный блок, переместив регулировочные зажимы в верхнюю часть рамы.
- Первый диск должен слегка коснуться поверхности.

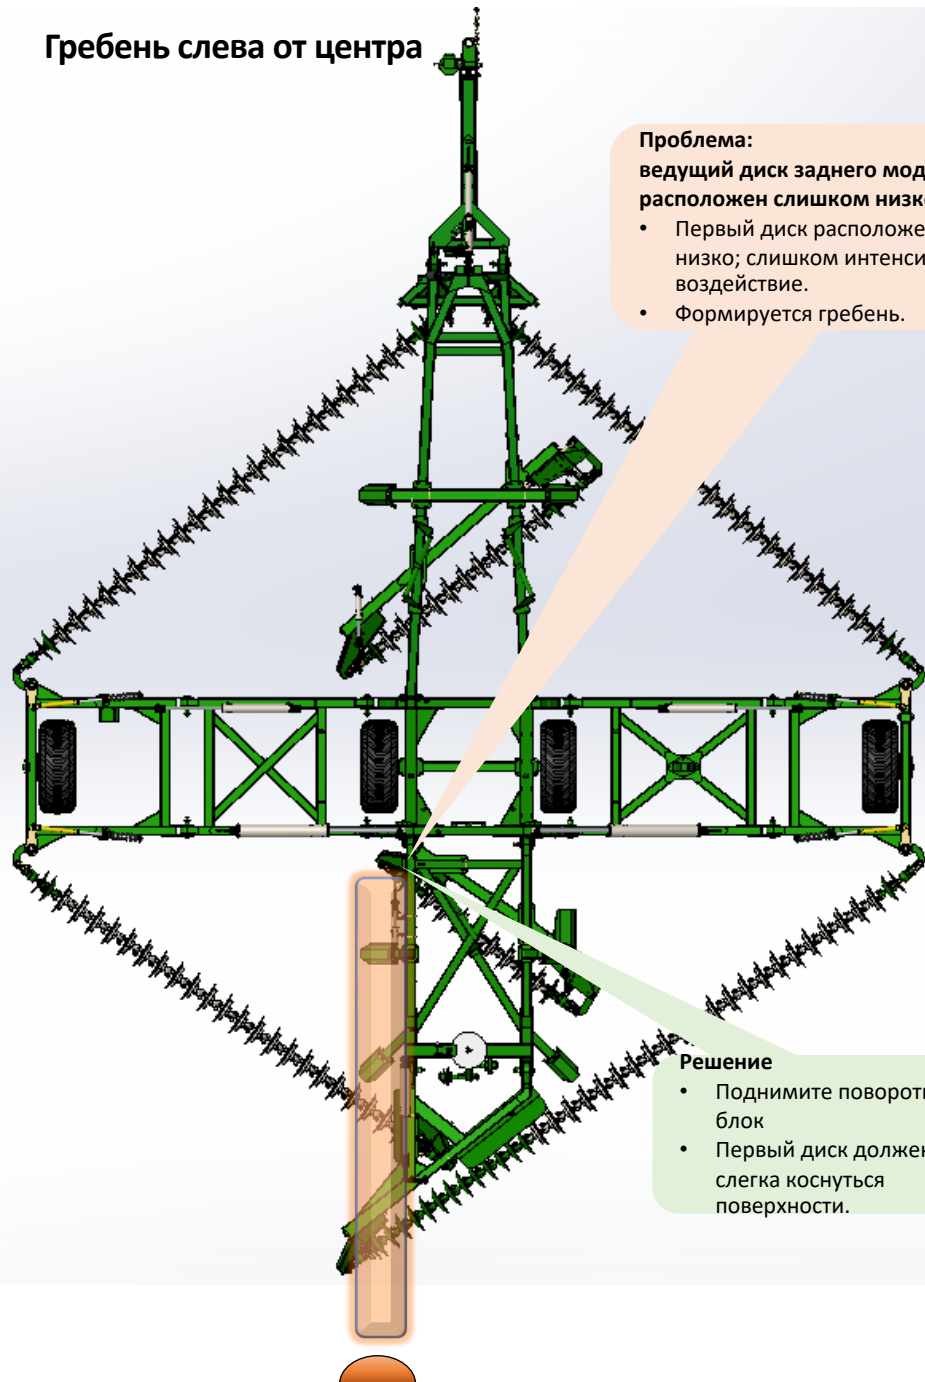
## Гребень слева от центра

**Проблема:**  
ведущий диск заднего модуля  
расположен слишком низко

- Первый диск расположен слишком низко; слишком интенсивное воздействие.
- Формируется гребень.

**Решение**

- Поднимите поворотный блок
- Первый диск должен слегка коснуться поверхности.

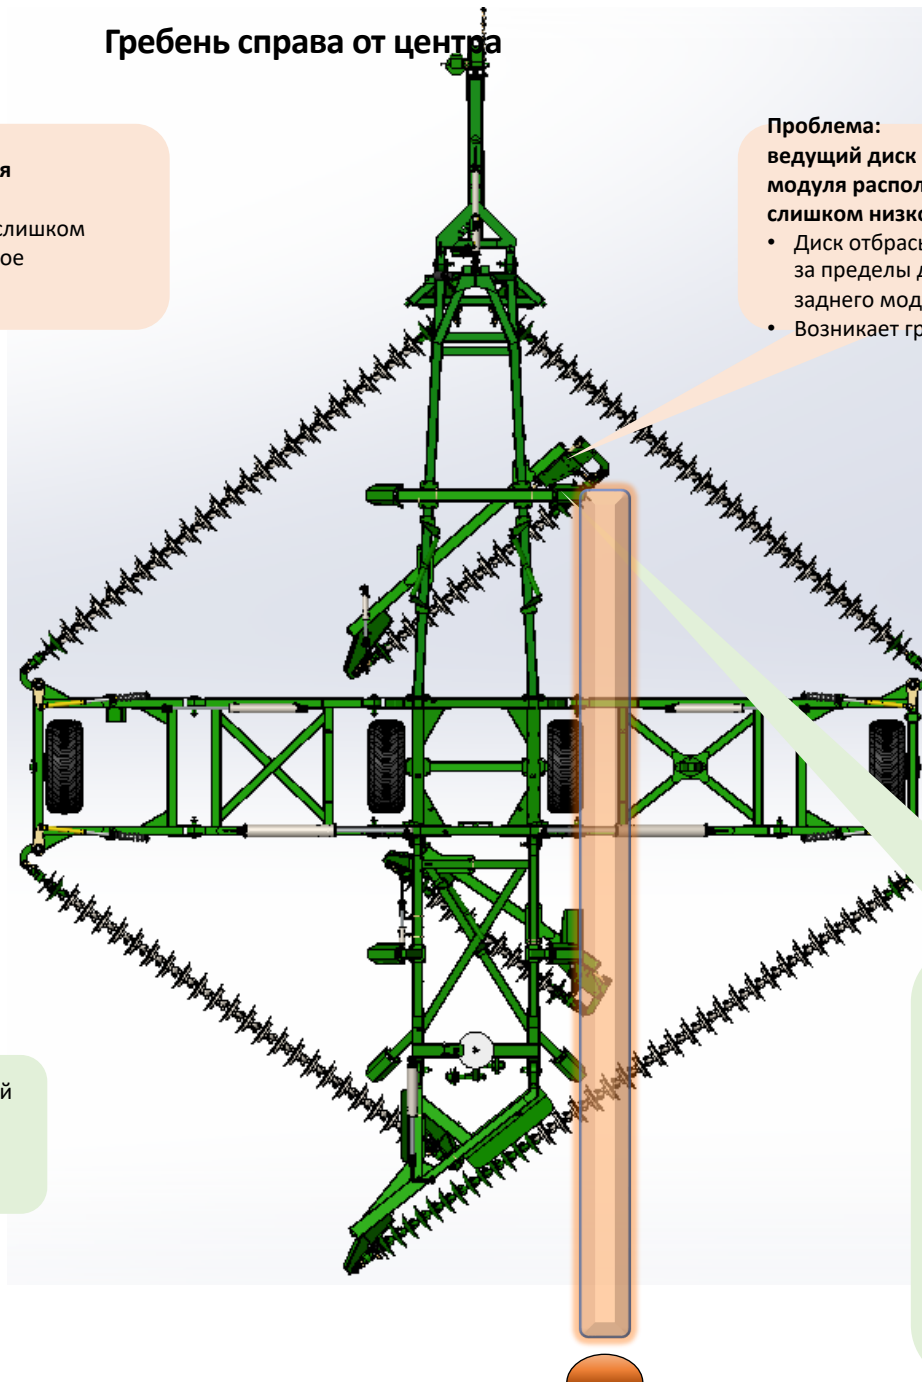
## Гребень справа от центра

**Проблема:**  
ведущий диск переднего  
модуля расположен  
слишком низко

- Диск отбрасывает грунт за пределы досягаемости заднего модуля.
- Возникает гребень.

**Решение**

- Поднимите поворотный блок с помощью регулировочной цепи.
- Первый диск должен слегка коснуться поверхности.
- Обеспечьте надлежащее перекрытие с первым рабочим диском на передней секции.
- Убедитесь, что диск в правой части заднего модуля касается поверхности грунта

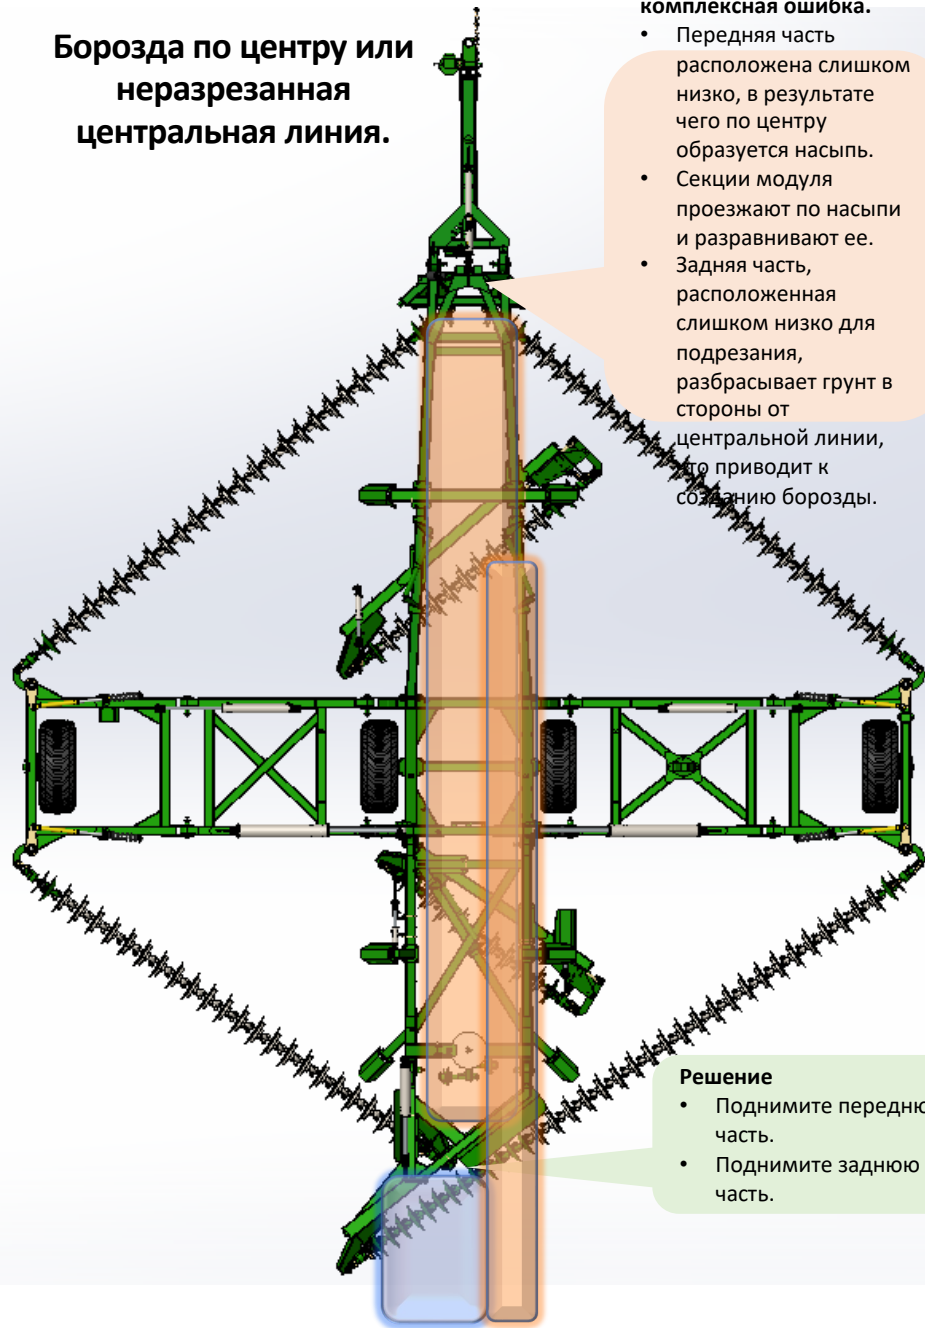
### Борозда по центру или неразрезанная центральная линия.

#### комплексная ошибка.

- Передняя часть расположена слишком низко, в результате чего по центру образуется насыпь.
- Секции модуля проезжают по насыпи и разравнивают ее.
- Задняя часть, расположенная слишком низко для подрезания, разбрасывает грунт в стороны от центральной линии, что приводит к созданию борозды.

#### Решение

- Поднимите переднюю часть.
- Поднимите заднюю часть.
