KELLY

Ajustare finisare câmp

Consultați manualul operatorului pentru detalii cu privire la ajustarea pe înălțime. Aceste diapozitive sunt concepute pentru a vă ajuta să remediați finisarea neuniformă a câmpului.

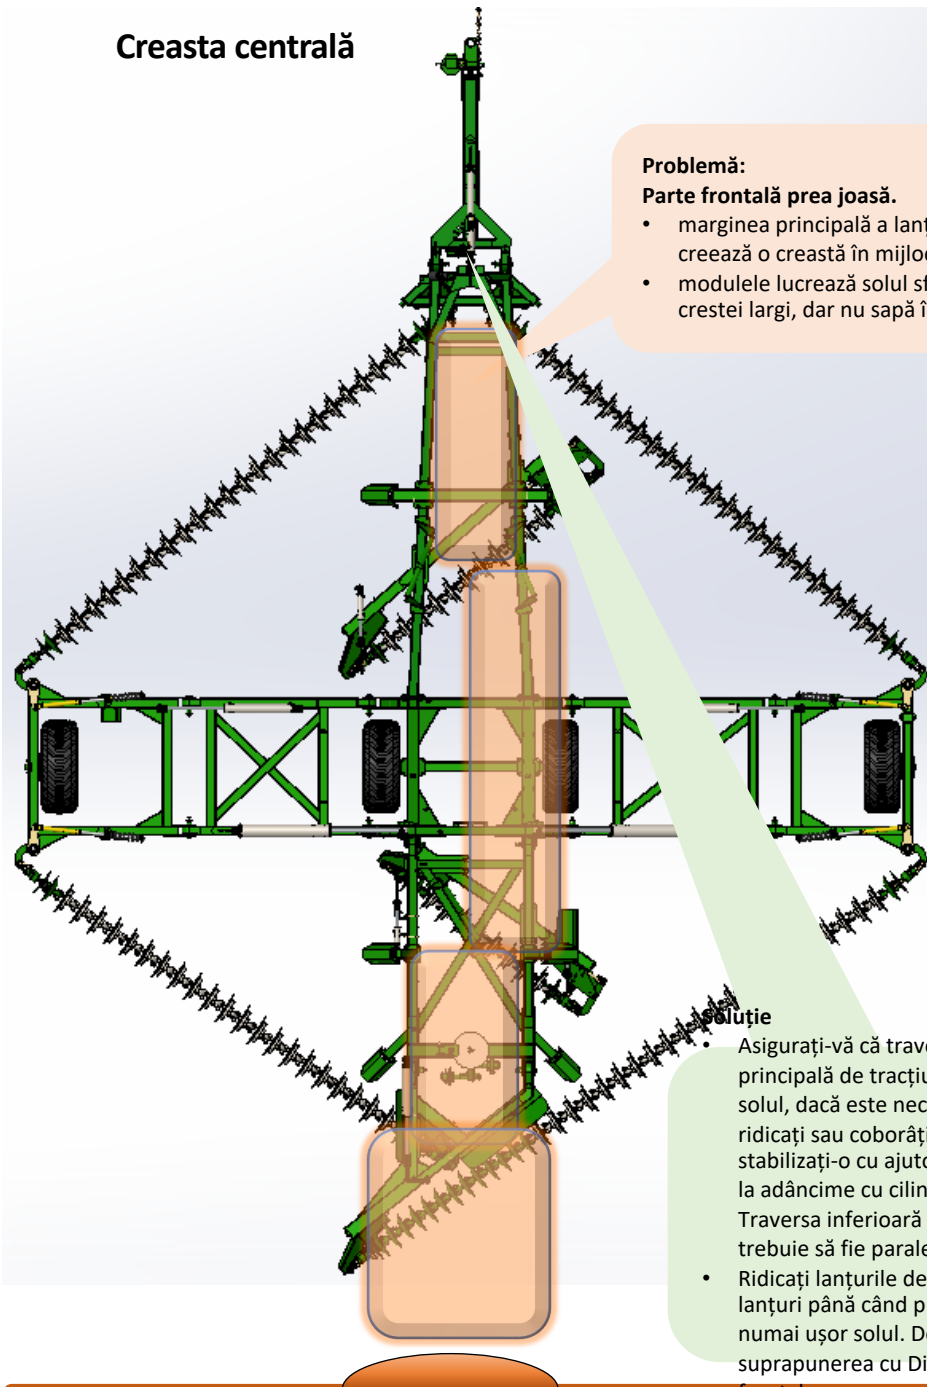
Creasta centrală

Problemă:

Parte frontală prea joasă.

- marginea principală a lanțurilor frontale creează o creastă în mijloc
- modulele lucrează al solul sfărâmișos al crestei largi, dar nu sapă în solul inițial.

Profil suprafață

Soluție

- Asigurați-vă că traversa inferioară principală de tracțiune este paralelă cu solul, dacă este necesară ajustarea, ridicați sau coborâți bara de tracțiune și stabiliți-o cu ajutorul plăcilor de oprire la adâncime cu cilindru cu inversare. Traversa inferioară principală de tracțiune trebuie să fie paralelă cu solul.
- Ridicați lanțurile de pe placa de montaj cu lanțuri până când primul disc atinge numai ușor solul. Doar atât cât să asigure suprapunerea cu Discurile moduluiui frontal.

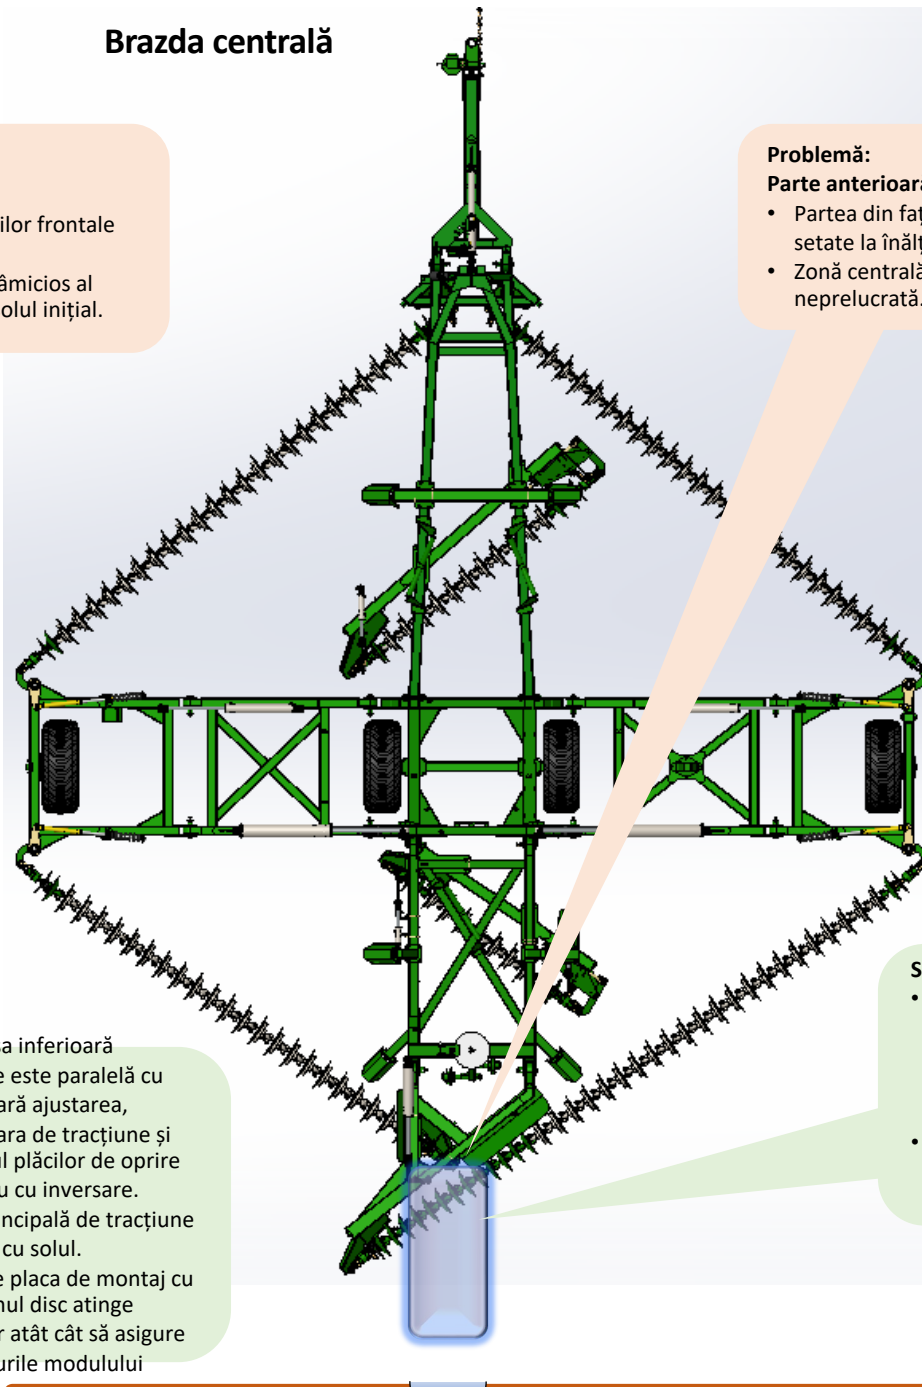
Brazda centrală

Problemă:

Parte anterioară prea joasă

- Parte din față și modulele setate la înălțimea corectă
- Zonă centrală scobită sau neprelucrată.

Profil suprafață

Soluție

- Ridicați ambele plăci de montaj anterioare cu lanț până când primele câteva discuri sunt ridicate deasupra solului.
- Creați un paravan de suprapunere pentru a îndepărta urmele de roți.

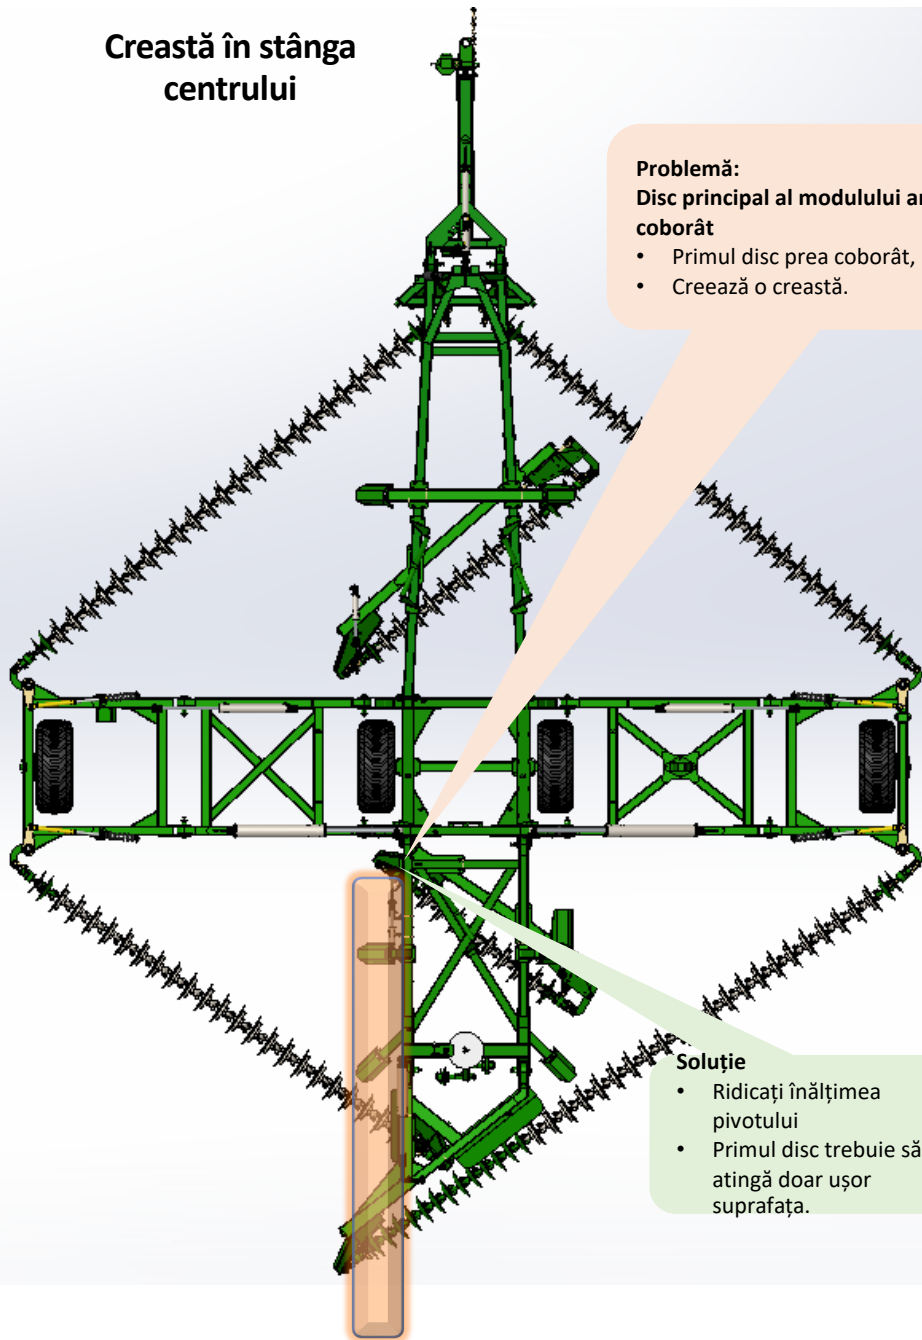
Creastă în stânga centrului

Problemă:
Disc principal al modului anterior prea coborât

- Primul disc prea coborât, prea agresiv.
- Creează o creastă.

Profil suprafață

Soluție

- Ridicați înălțimea pivotului
- Primul disc trebuie să atingă doar ușor suprafața.

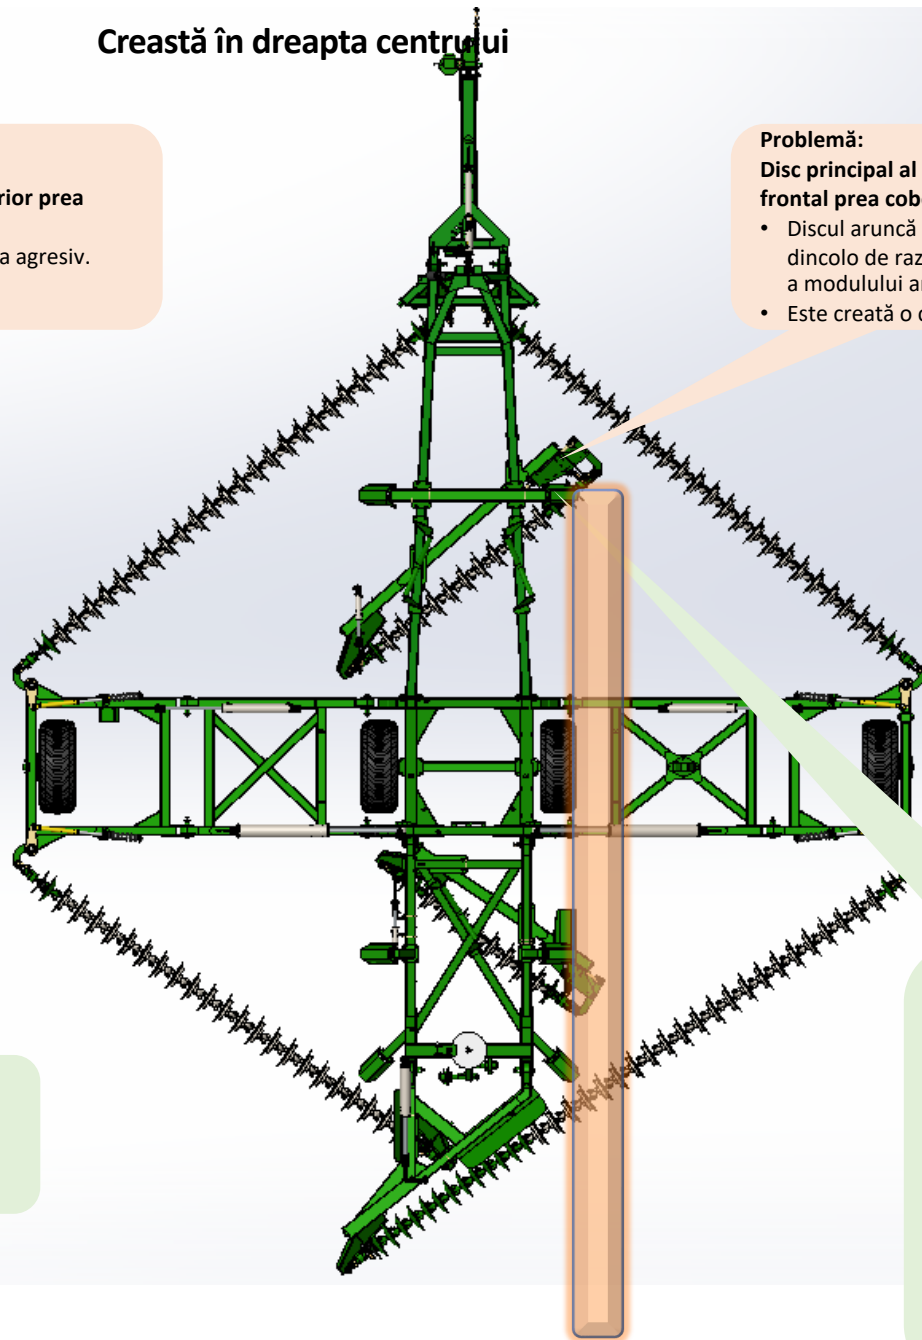
Creastă în dreapta centrului

Problemă:
Disc principal al modului frontal prea coborât

- Discul aruncă pământul dincolo de raza de acțiune a modului anterior.
- Este creată o creastă.

Profil suprafață

Soluție

- Ridicați înălțimea pivotului cu ajutorul lanțului de ajustare.
- Primul disc trebuie să atingă doar ușor suprafața.
- Asigurați o suprapunere adecvată cu primul disc de pe setul de unelte frontal.
- Asigurați-vă că discul de pe partea dreaptă a modului anterior are contact cu solul

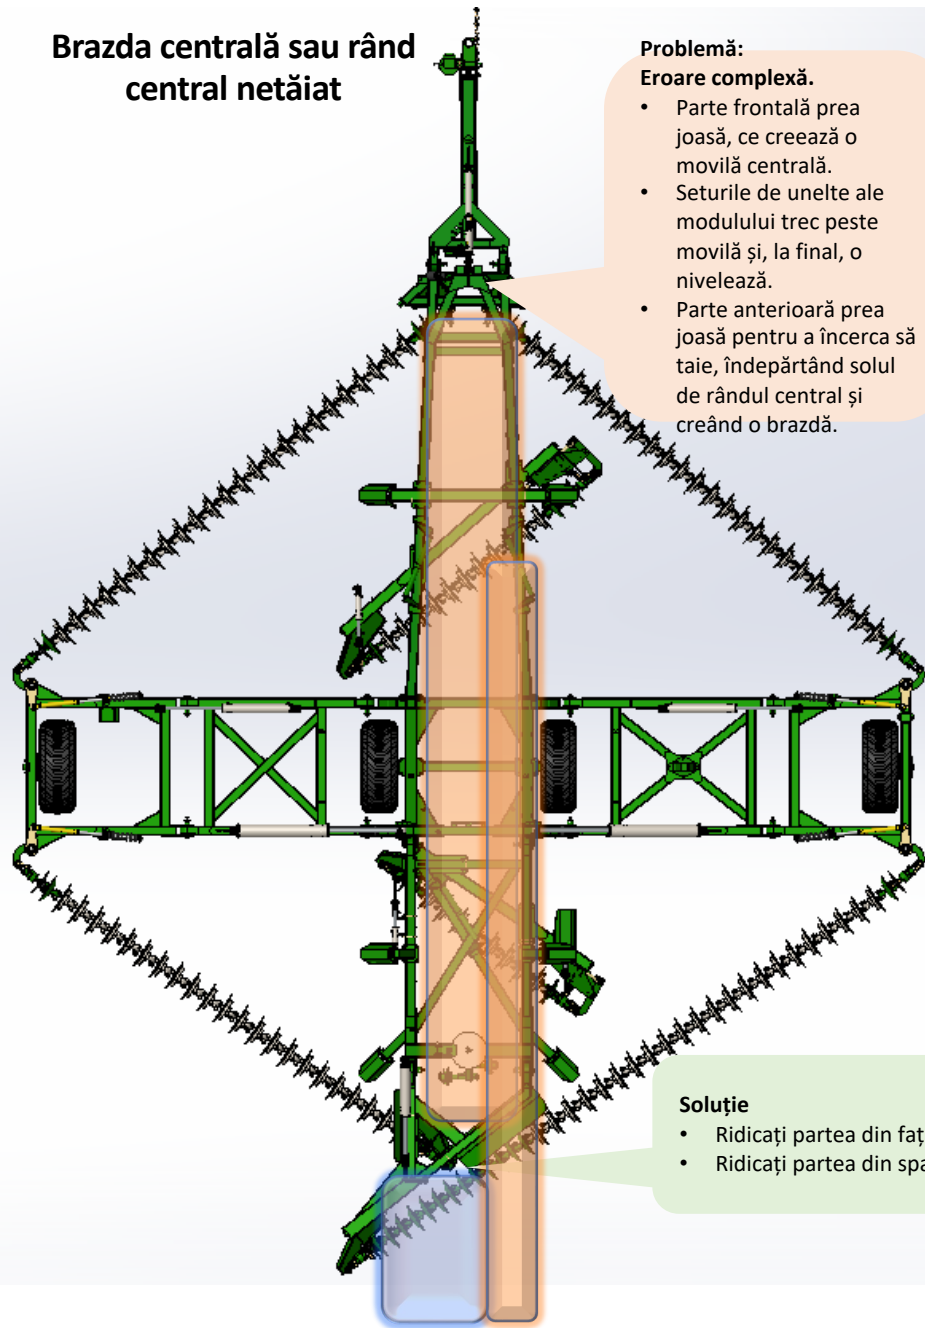
Brazda centrală sau rând central netăiat

Problemă: Eroare complexă.

- Parte frontală prea joasă, ce creează o movilă centrală.
- Seturile de unelte ale modulului trec peste movilă și, la final, o nivelează.
- Parte anterioară prea joasă pentru a încerca să taie, îndepărtând solul de rândul central și creând o brazdă.

Profil suprafață

Soluție

- Ridicați partea din față
- Ridicați partea din spate.

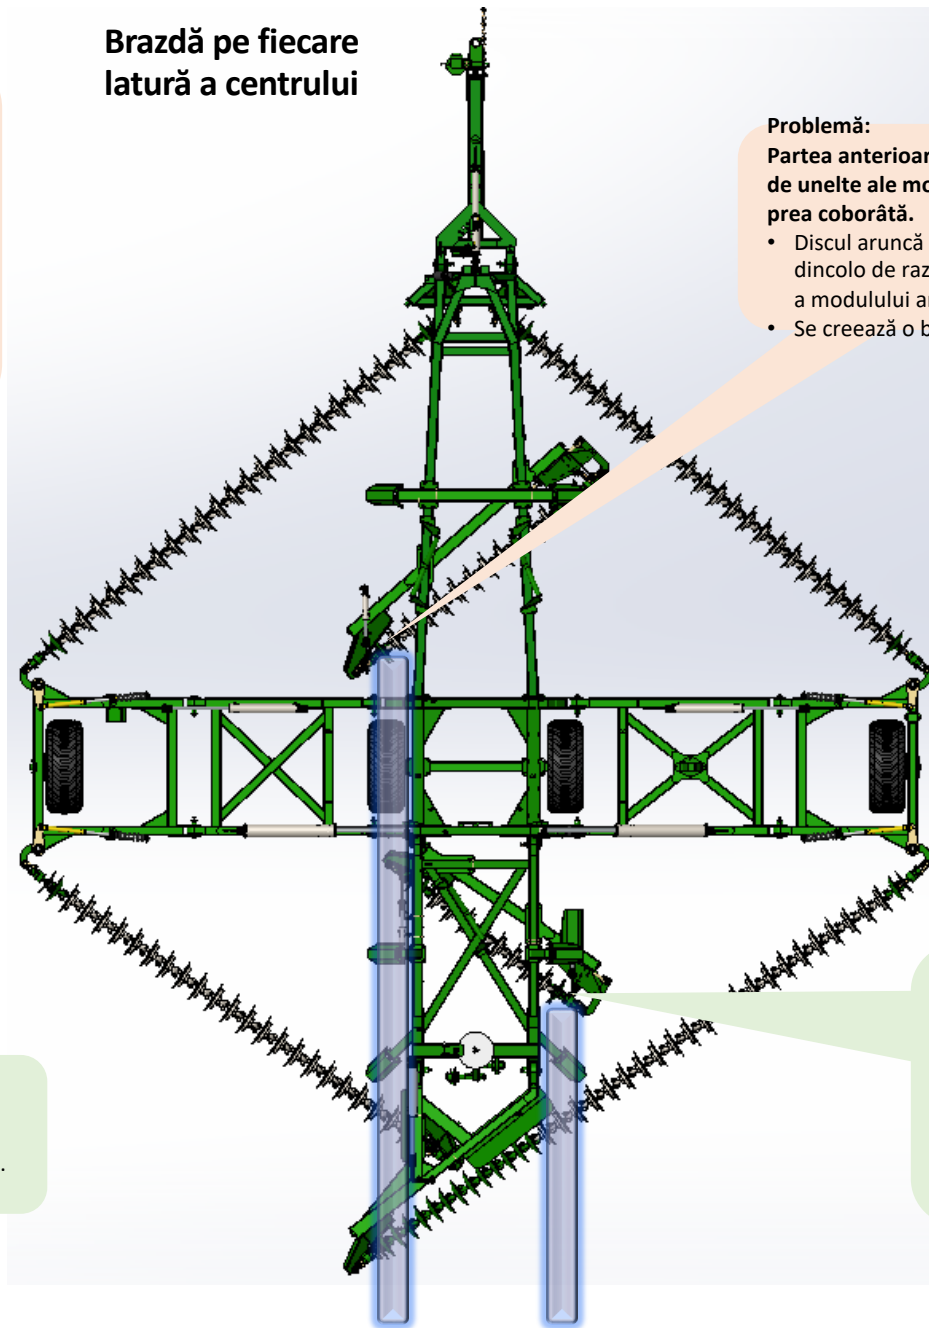
Brazdă pe fiecare latură a centrului

Problemă:

Partea anterioară a setului de unelte ale modulului este prea coborâtă.

- Discul aruncă pământul dincolo de raza de acțiune a modulului anterior.
- Se creează o brazdă.

Profil suprafață

Soluție

- Ridicați înălțimea pivotului cu ajutorul lanțului de ajustare.
- Primul disc trebuie să atingă doar ușor suprafața.
