# KELLY

## Ajustare finisare câmp

Consultați manualul operatorului pentru detalii cu privire la ajustarea pe înălțime. Aceste diapozitive sunt concepute pentru a vă ajuta să remediați finisarea neuniformă a câmpului.

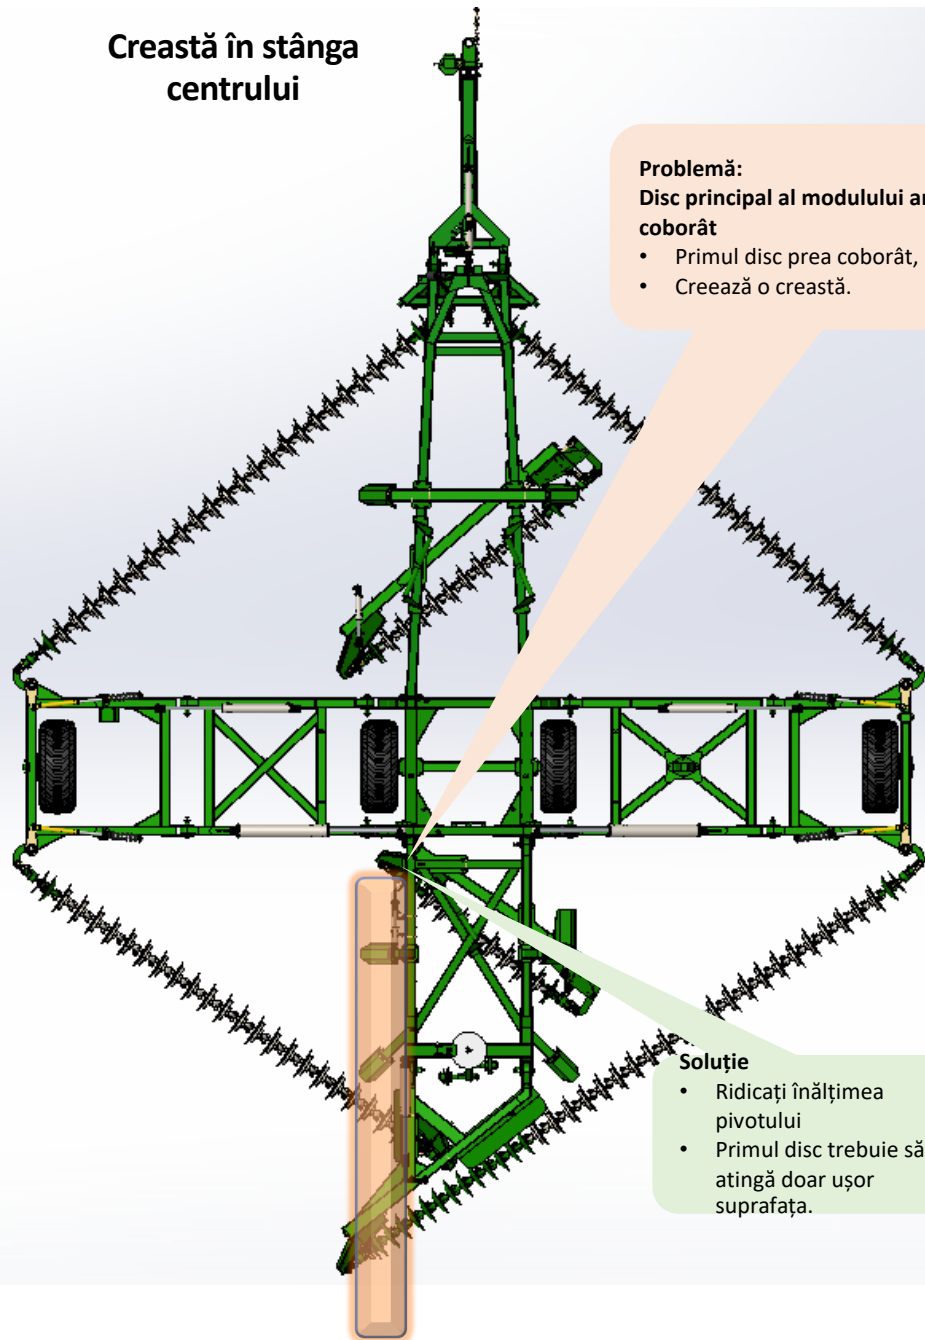
## Creastă în stânga centrului

- Problemă:**  
Disc principal al modului anterior prea coborât
- Primul disc prea coborât, prea agresiv.
  - Creează o creastă.

- Soluție**
- Ridicați înălțimea pivotului
  - Primul disc trebuie să atingă doar ușor suprafața.

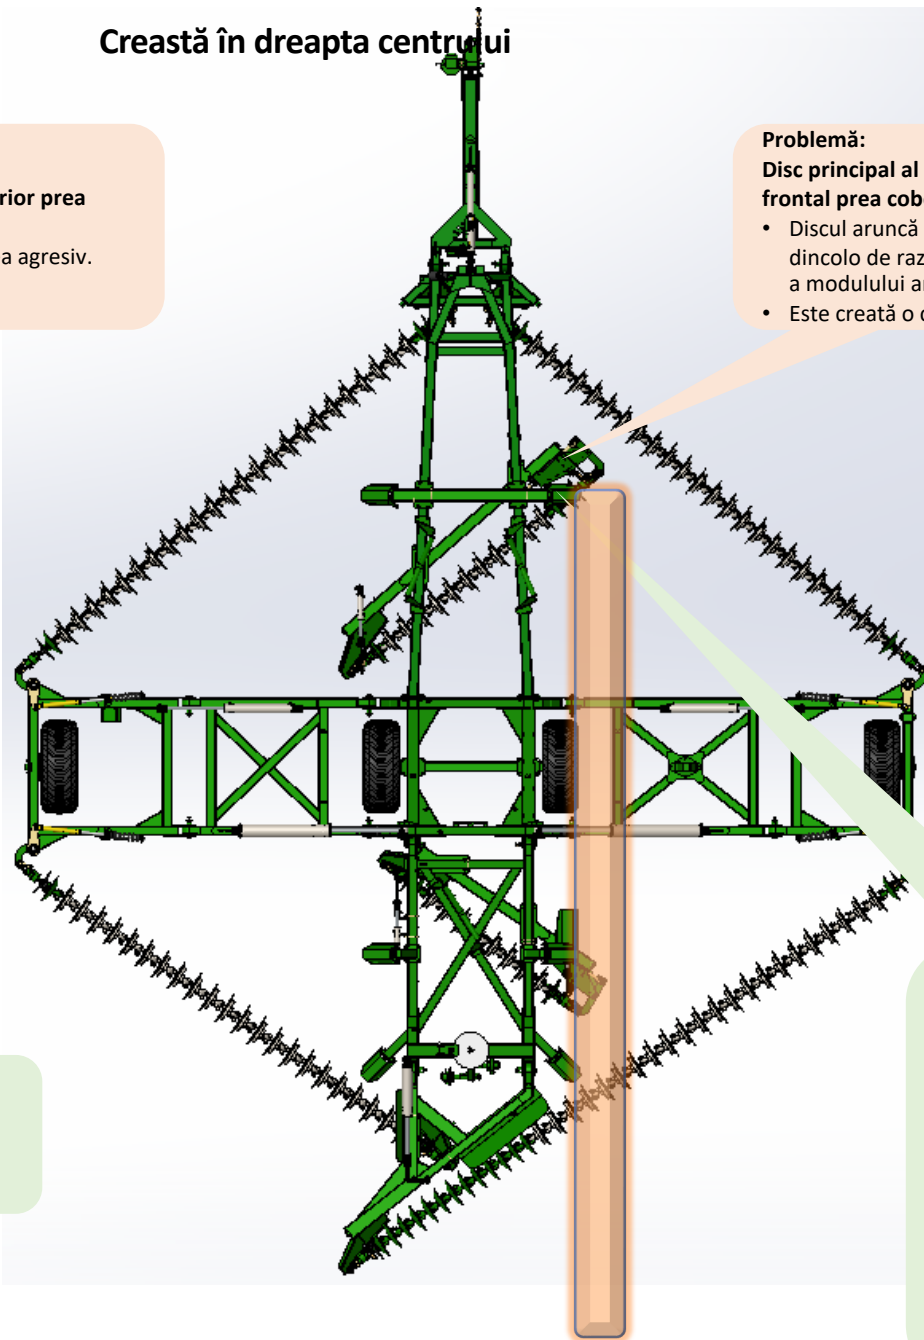
## Creastă în dreapta centrului

- Problemă:**  
Disc principal al modului frontal prea coborât
- Discul aruncă pământul dincolo de raza de acțiune a modului anterior.
  - Este creată o creastă.

- Soluție**
- Ridicați înălțimea pivotului cu ajutorul lanțului de ajustare.
  - Primul disc trebuie să atingă doar ușor suprafața.
  - Asigurați o suprapunere adecvată cu primul disc de pe setul de unelte frontal.
  - Asigurați-vă că discul de pe partea dreaptă a modului anterior are contact cu solul
